# 建设项目环境影响报告表

项 目 名 称 : 西藏自治区林周县帮中锌铜矿区储量核实

建设单位(盖章): 西藏中凯矿业股份有限公司

编制日期: 二〇一八年六月

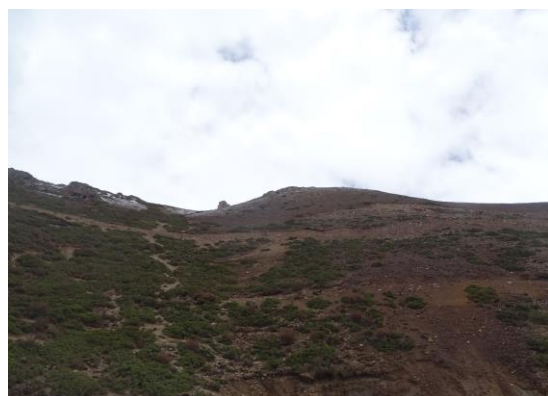
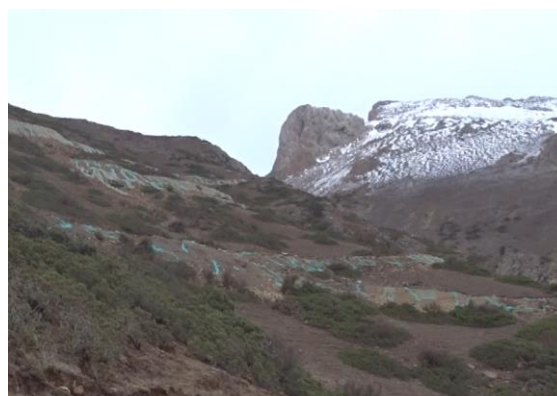
勘查区本次主要山地工程区照片

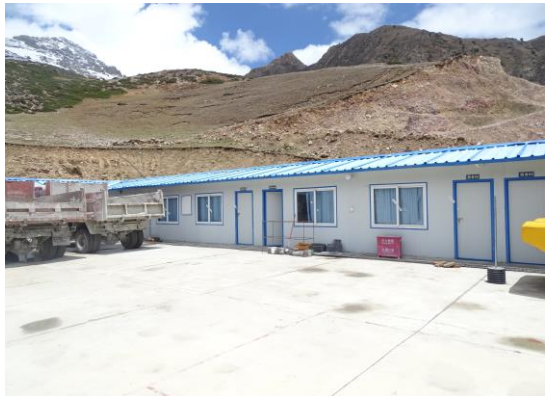
勘察区南侧生活营地（生活设施完备）

| 项目 | 依托利用设施情况 | 依托可行性 |
|---|---|---|
| 生活营地 | 西藏中凯矿业股份有限公司于 2008 年在勘查区周边建有林周县帮中锌铜矿区生活营地。 | 该生活营地目前仍在使使用,生活营地内生活设施完备,本项目依托可行。 |

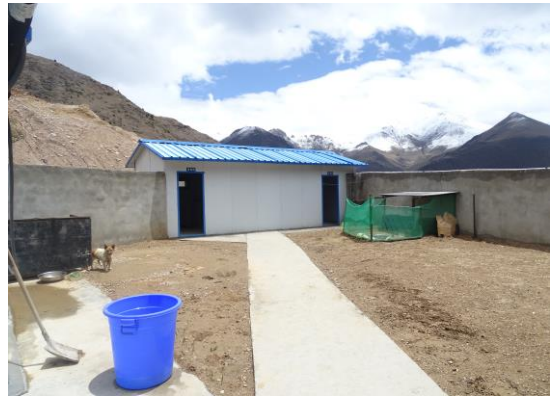
生活营地内旱厕（仍在使用的）

| 项目 | 依托利用设施情况 | 依托可行性 |
|---|---|---|
| 排水系统 | 生活营地内以及 4700m 的 PD9 坑道西侧均设置有一处旱厕,勘查作业时可利用该两处旱厕收集,定期清掏后用于附近草地施肥。 | 生活营地内配套旱厕目前仍在使使用,4700m 的 PD9 坑道西侧配套建设一座旱厕,便于施工人员就近使用,该旱厕目前尚未损毁,稍加修缮后可使用,本次项目 |

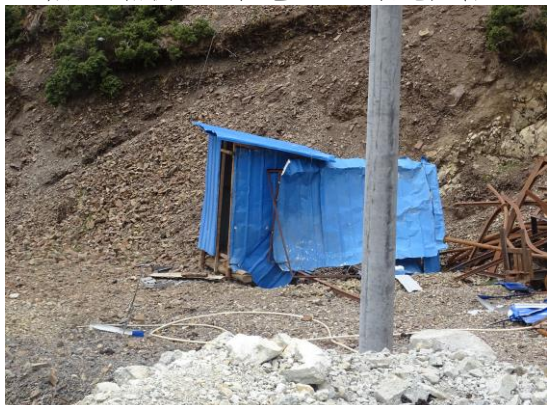
4700m 的 PD9 坑道西侧旱厕( 修缮后可使用 )

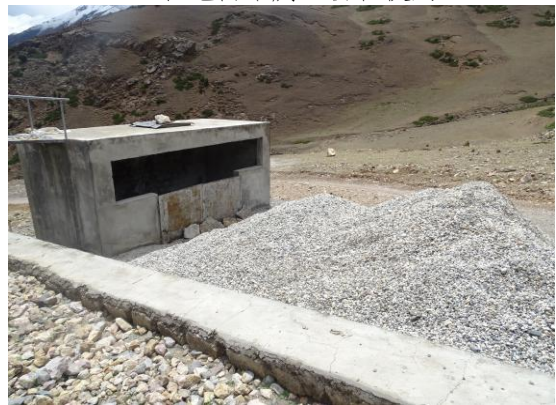
营地外的生活垃圾收集池

| 生活垃圾 | 生活垃圾利用生活营地内垃圾桶规范收集后，定期清理到营地外的生活垃圾收集池，再定期运往旁多乡生活垃圾清运点统一处理。 | 营地外的生活垃圾收集池目前仍在使使用，在做好生活垃圾收集池的防渗工作后本项目所产生的生活垃圾不会对地下水造成影响，依托可行。 |
